Proyecto Fin de Grado. Curso 2020/2021

**Estudio de Accesibilidad del  
Conservatorio Superior de Música de  
Sevilla**

Alumna:	Inés M <sup>a</sup> Domínguez Durán
Tutora:	Dña. Pilar Civantos Nieto
Fecha:	junio-2021

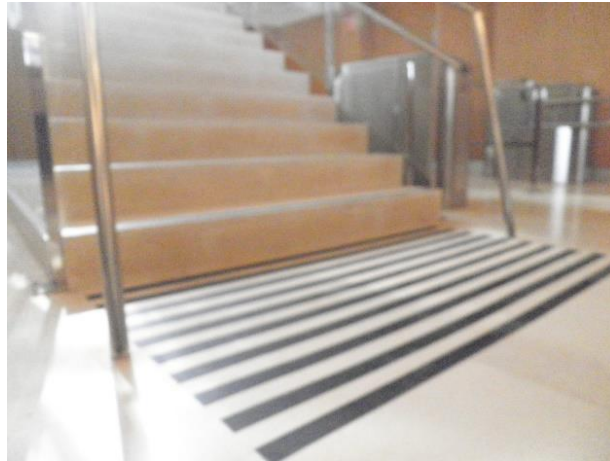
*Fotografía 14. Señalización visual y podotáctil en el arranque y desembarco de escaleras. (Fuente: Puntodis Accessible Solutions in Sign-Writing, s.f.)*

Además, se revisará el estado de las tiras antideslizantes de color contrastado instaladas en el borde de las huellas, para proceder a su refuerzo o sustitución asegurando una correcta colocación enrasada en el ángulo del peldaño y firmemente unida a éste.

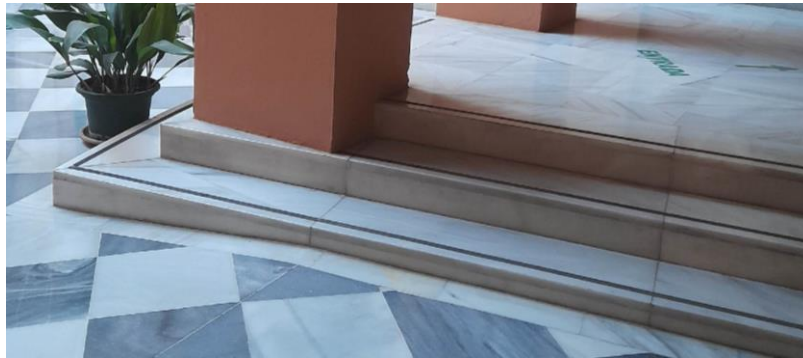
La escalera 2 presenta una doble problemática en su primer tramo; no cumple el mínimo número de peldaños permitido y los peldaños son de tabicas desiguales. Estos problemas se detectan en la zona lateral de la escalera, cumpliendo todas las normas de accesibilidad el mismo tramo por la parte frontal.

*Fotografía 15. Detalle de tabica desigual en tramo de escalera 2. (Fuente: elaboración propia)*

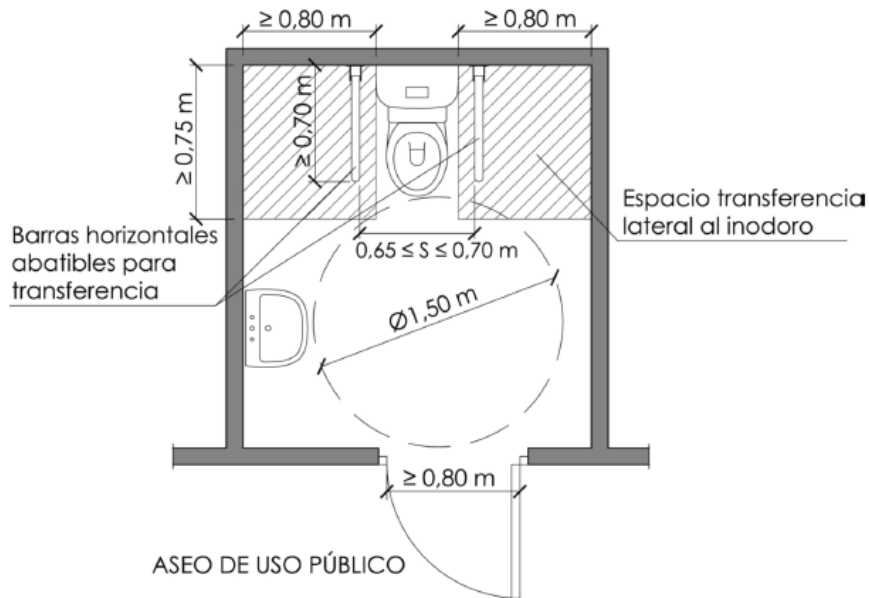
Figura 14. Exigencias de aseos aislados accesibles de uso público según el Decreto 293/2009. (Fuente: Consejería para la Igualdad y Bienestar Social, 2011, p.113)

En el caso del aseo de planta baja, se propone ampliar el fondo, integrando parte del espacio de los lavabos de los núcleos de aseos actual al aseo aislado accesible.

En el aseo aislado accesible de primera planta se propone adelantar el tabique de entrada en toda su longitud.

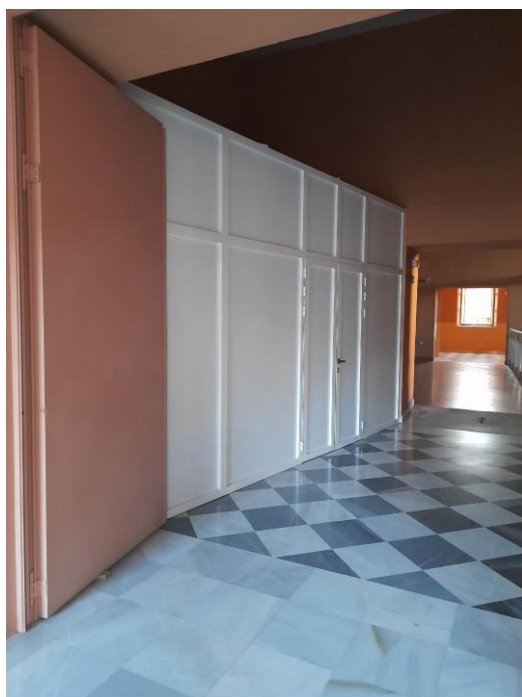
*Fotografías 16 y 17. Armario de almacenaje en pasillo de primera planta (izquierda) y armario en hueco de escalera 3 en el Conservatorio Superior de Música (derecha). (Fuente: elaboración propia)*

La intervención propuesta consistente en la ejecución de recintos de almacenamiento como los que ya fueron implantados en unas zonas del conservatorio hace varios años, pero el espacio creado es insuficiente actualmente.

Es importante recalcar que los espacios de almacenaje deben estar clasificados en función del material a almacenar en ellos. Se deberán prever espacios para instrumentos, mobiliario, acopios higiénicos, material de limpieza y sustancias peligrosas en armarios diferentes, al igual que disponer tanto en primera planta como en planta baja almacenajes de limpieza y acopios higiénicos para facilitar el trabajo y aumentar la productividad de los empleados del servicio de limpieza.

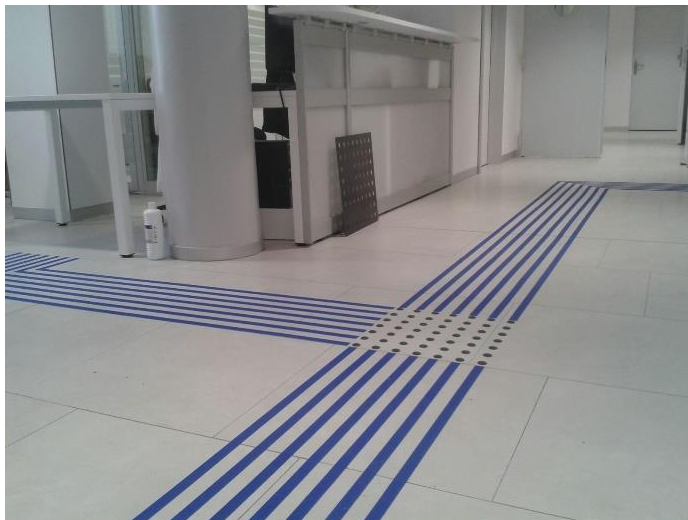
*Fotografía 18. Señalización visual y podotáctil en el Centro de salud Osakidetza (Bilbao). (Fuente: Puntodis Accessible Solutions in Sign-Writing, s.f.)*

La propuesta de intervención consistiría en adaptar la solería con una señalización visual y táctil. La señalización se propone realizarla con el material de fibra de vidrio empleado como ejemplo en otros puntos donde se incorporará pavimento visual y táctil en el edificio.<sup>64</sup>

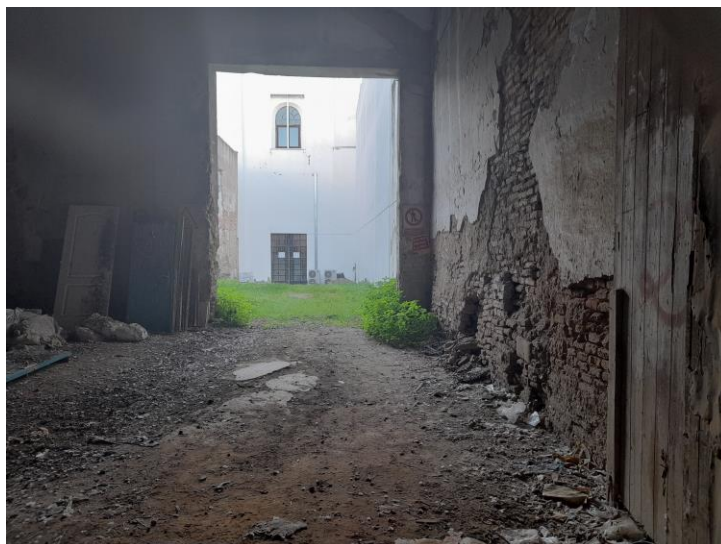
Hace años, el patio del acceso 3 era utilizado como aparcamiento de uso restringido al profesorado. No obstante, la falta de conservación del firme del patio y el estado de deterioro de la fachada pusieron en peligro el uso de este espacio, quedando en el estado actual de abandono.

*Fotografía 19. Estado actual del patio del acceso 3. (Fuente: elaboración propia)*
